## 東北地方太平洋沖地震津波による海岸林の被害要因

(山形県森林研究研修センター)

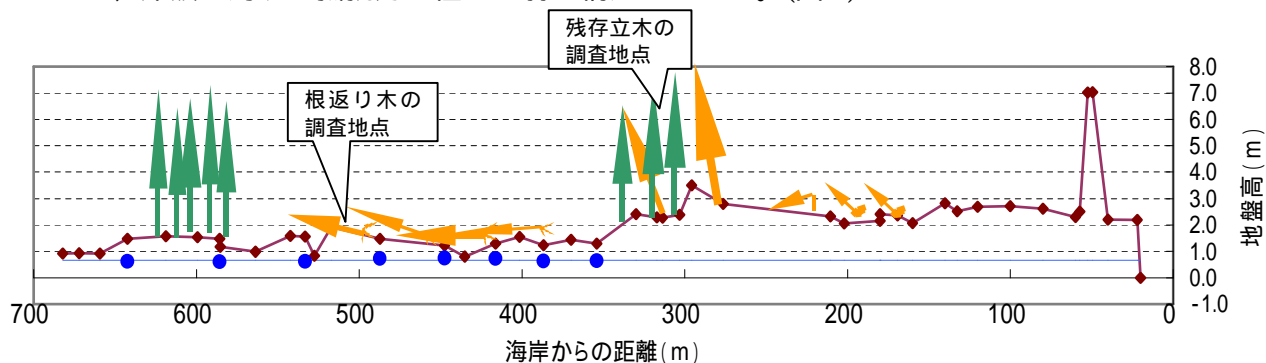
図1 測定した地下水位高

クロマツの残存木の根系到達深度が1.4m以上であるのに対して根返り木は0.9m以下となっていて、根系が浅い根返り木は支持力が極めて小さかったと考えられる。(図2) 調査地付近は、海面から0.6~0.7mの高さに地下水層が存在しており、地盤高が低い部分のクロマツの直根はこの地下水層によって発達が制限されているため、根返り・流木等の甚大な被害が発生した要因であると考えられる。(図1、写真1)

現地は、地下水位が高く後背部には湿地が認められる等根系の発達が制限されていることに加え、地盤高が1~2mと低く平坦で津波エネルギーが減衰しにくい地形となっており、津波に対する抵抗力が極めて弱い構造であった。(図1)
