# 小白川 改良復旧に係る事業説明会

# 令和4年8月大雨 小白川 災害復旧助成事業(助成)

■ 小白川 災害復旧助成事業の概要 ■

# 【令和4年8月豪雨】小白川 災害復旧助成事業 工事進捗状況

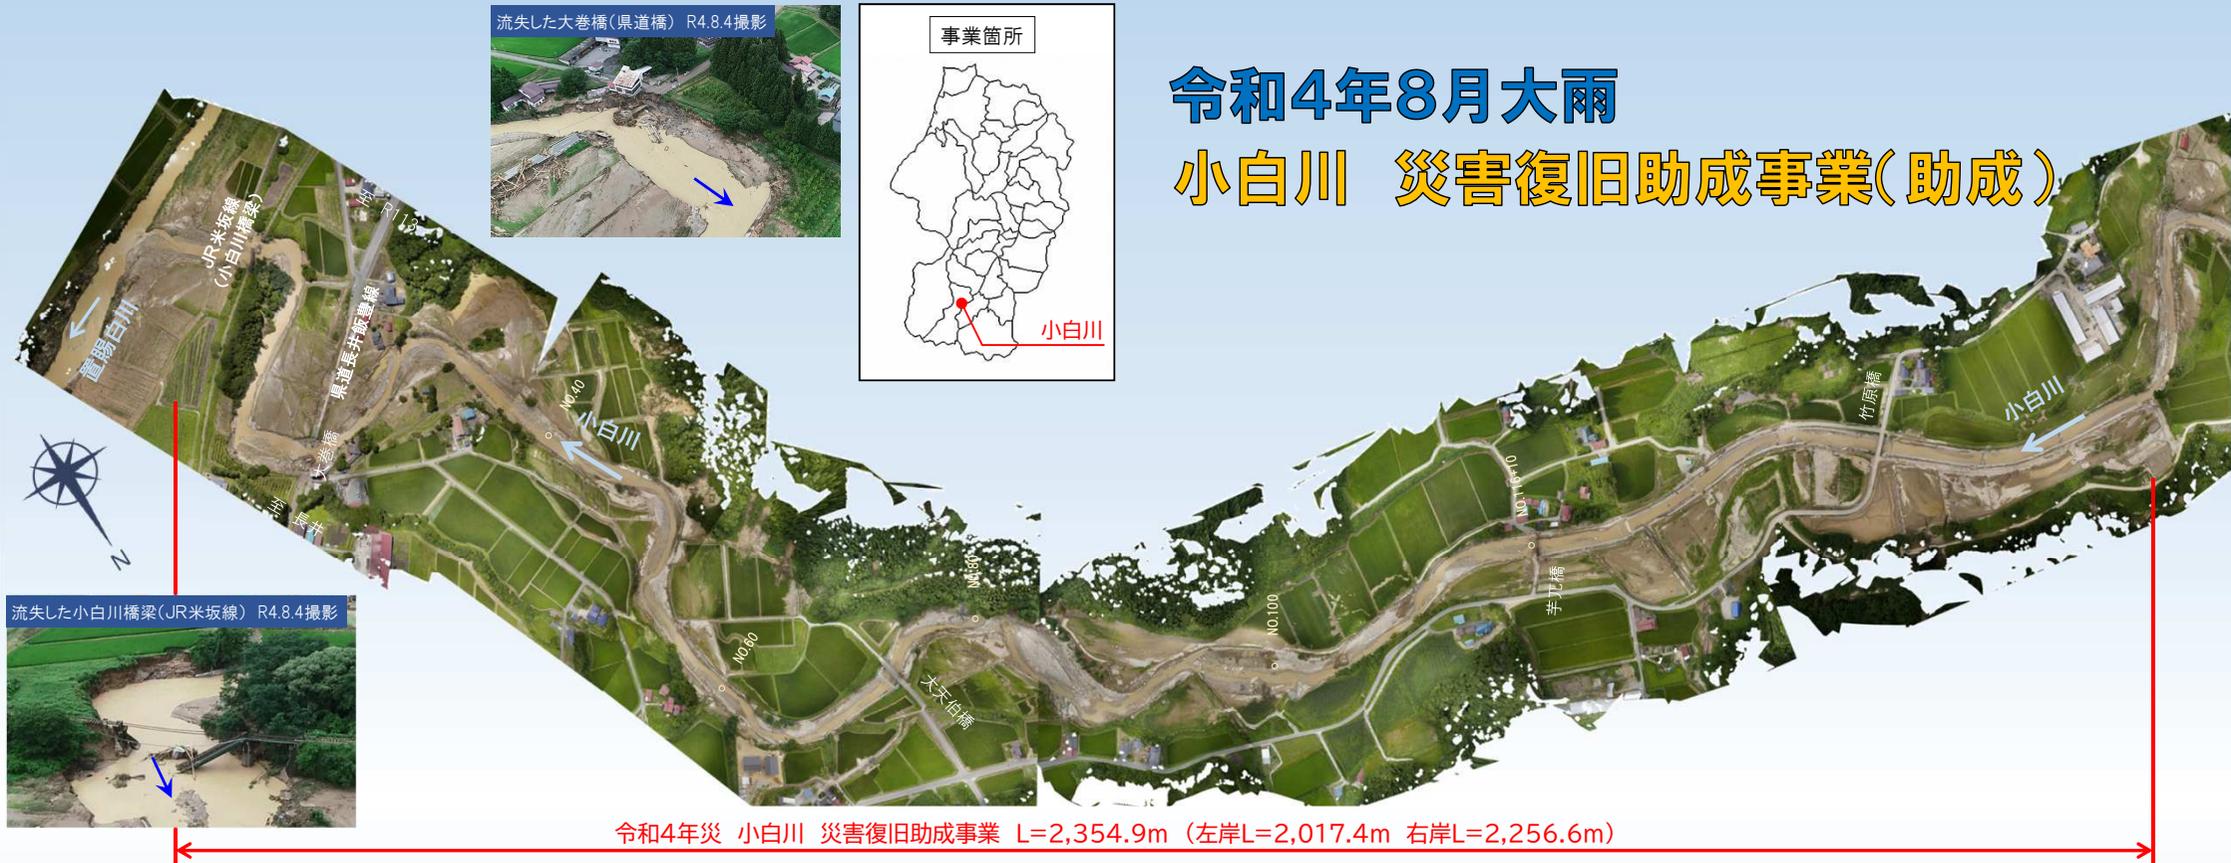
令和4年災 小白川 災害復旧助成事業 L=2,354.9m (左岸L=2,017.4m 右岸L=2,256.6m)

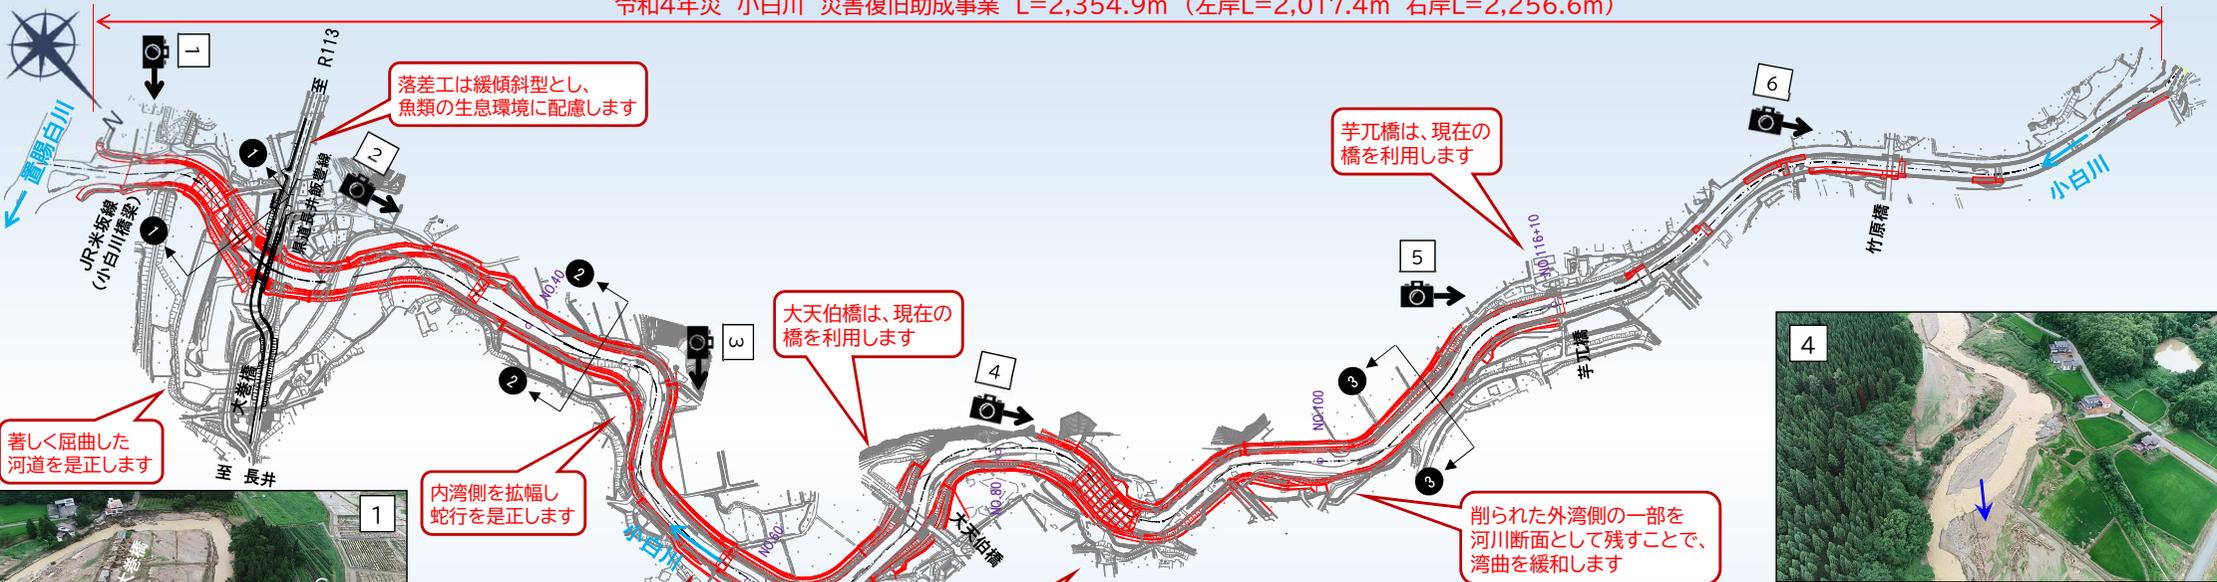
令和4年災 小白川 災害復旧助成事業 L=2,354.9m (左岸L=2,017.4m 右岸L=2,256.6m)

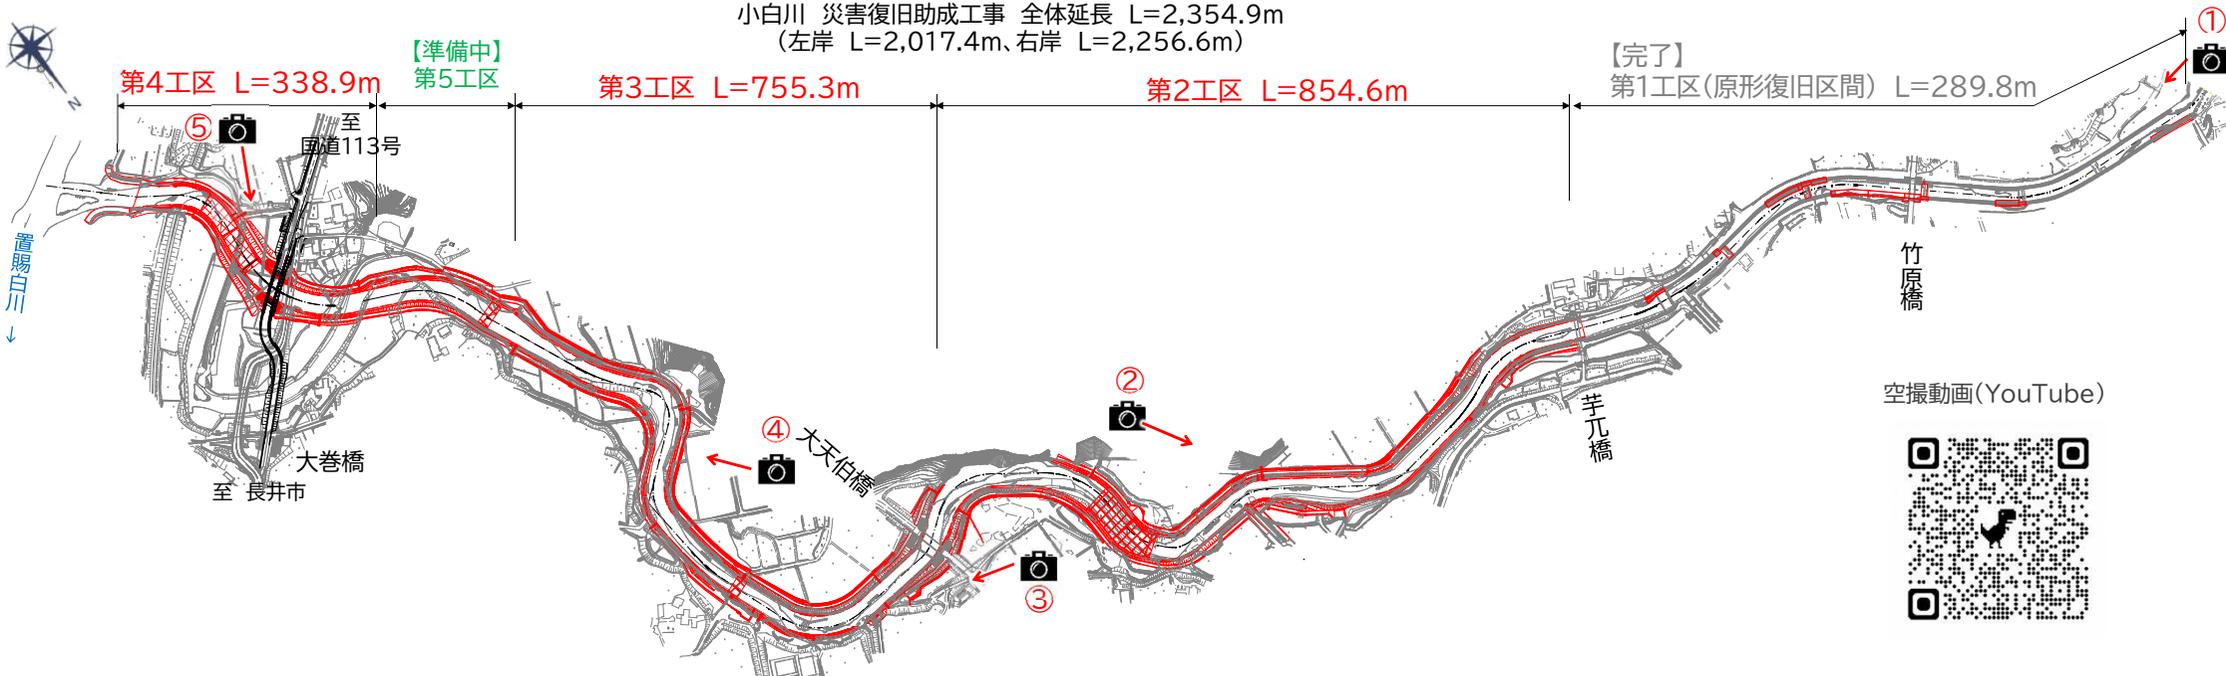
小白川 災害復旧助成工事 全体延長 L=2,354.9m  
(左岸 L=2,017.4m、右岸 L=2,256.6m)
