⑩ 古佐川（ふるさがわ）／河北町

古佐川 河道計画

概要

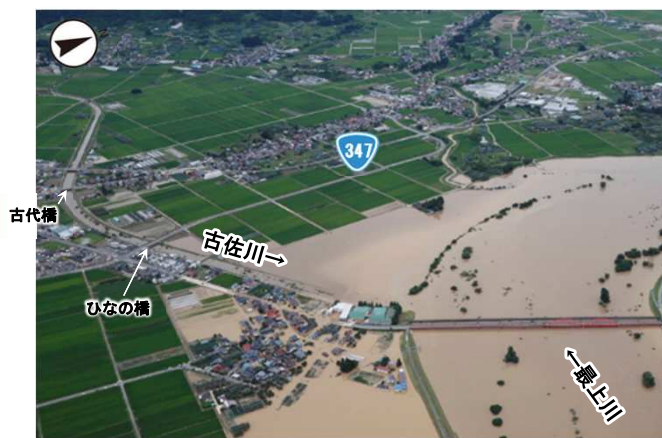
浸水状況（令和2年7月豪雨）

- 事業着手：令和4年度
- 整備延長：1.9km
- 整備内容：最上川背水区間における堤防整備
- 令和2年7月豪雨では、最上川のバックウォーターの影響で溢水による浸水被害が発生
(浸水面積50ha、床上浸水27戸、床下浸水25戸)

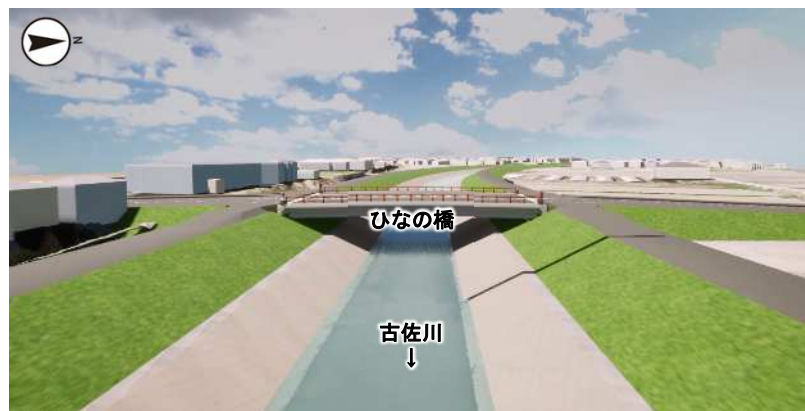
整備イメージ
